## 感電死傷事故に関する注意喚起

令和8年6月15日  
経済産業省産業保安・安全グループ  
電力安全課

# 感電死傷事故を防ぐために

# 感電死傷事故に関する事例集 (2026年版)

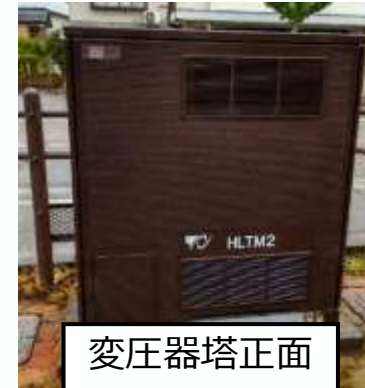
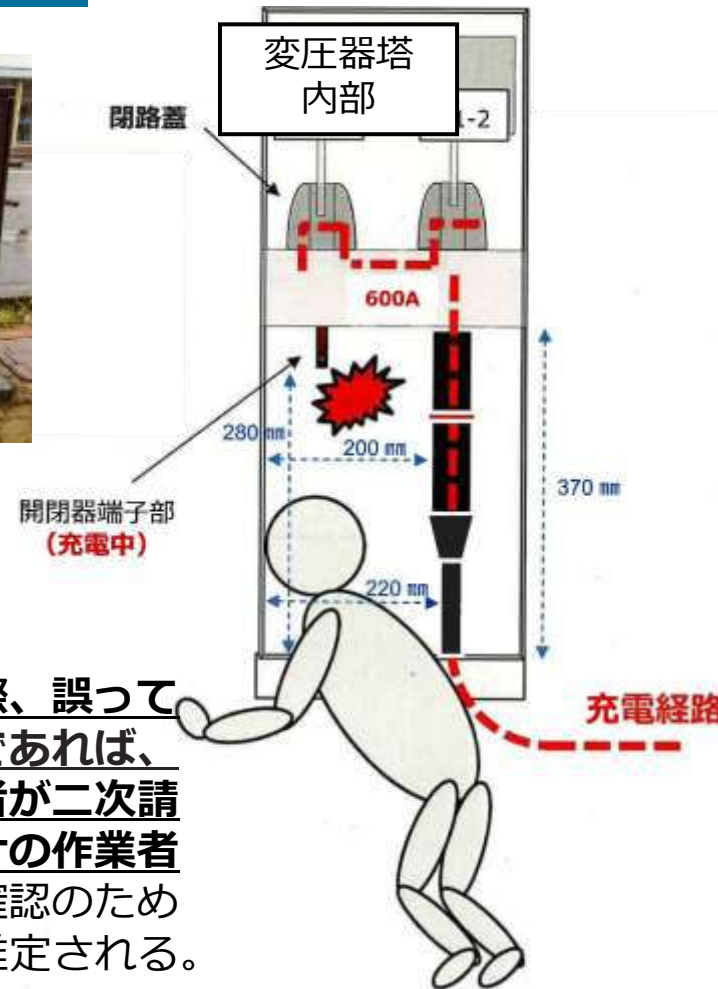
# 事例1：二次請けの工事業者における変圧器塔の取替工事中の感電死傷事故

変圧器塔の取替工事中、二次請けの作業員が変圧器塔内部の設備状況を確認しようと内部を覗き込んだ際、充電状態の開閉器端子部に接触して感電した。

事故前日の作業で一次請けの技術指導担当者が開閉器の接地工具（試験蓋）を交換する際、誤って閉路蓋を開路蓋と認識して取り付けたため、開閉器端子部が充電状態となっていた。本来であれば、無電圧化・遮断措置を実施すべきところ未実施であったことにより、一次請けの統括責任者が二次請けの工事業者に対して作業日の活線状況などの情報を十分に周知しなかったため、二次請けの作業員に活線状況が正確に伝わっていなかった。その結果、作業員が安全帽を脱いだ状態のまま確認のために変圧器塔内部に入った際、充電状態の開閉器端子部に接触し、感電死傷事故に至ったと推定される。

- ・一般送配電事業者と工事業者は、開閉器の取り扱いの基本ルールとその背景を再確認し、遵守を徹底する。
- ・一般送配電事業者の社員は、開閉器の接地工具に接地蓋を使用し、現場でカギを持参し扉の開閉を行い、作業に立ち会う。系統運用担当者は、停電作業前の設備状態を指令票に明記する。
- ・電気主任技術者は、安全パトロールや業務診断で周知状況と再発防止策を確認し、指導・助言を行う。
- ・作業責任者は、作業方法を関係者に周知し内容を理解させてから作業を開始する。
- ・作業員は、停電作業前に無充電を確認し、安全帽を常に着用する。

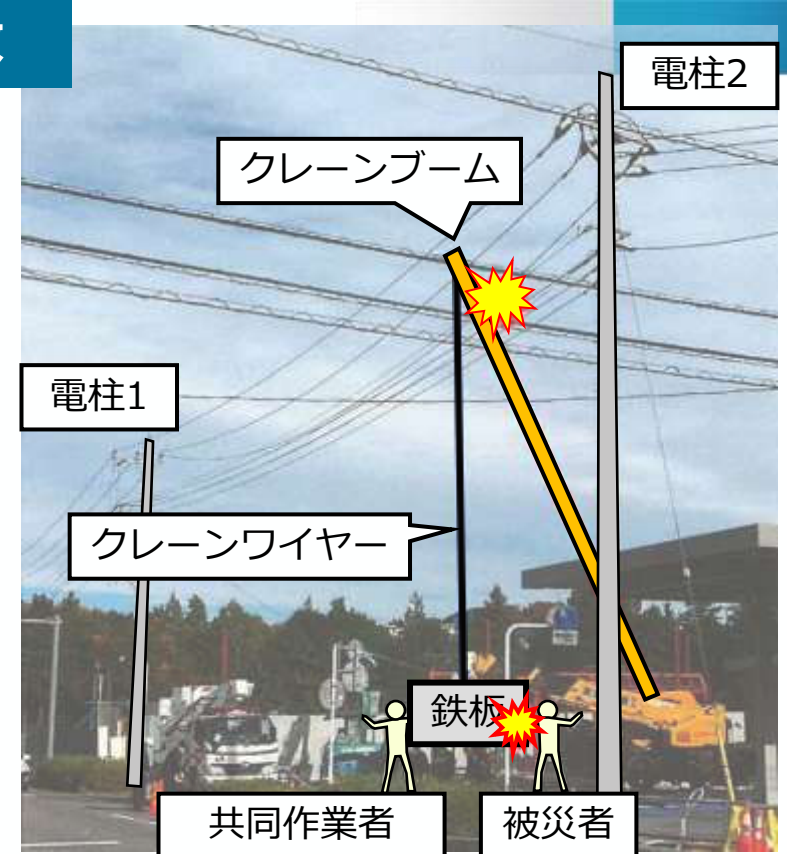
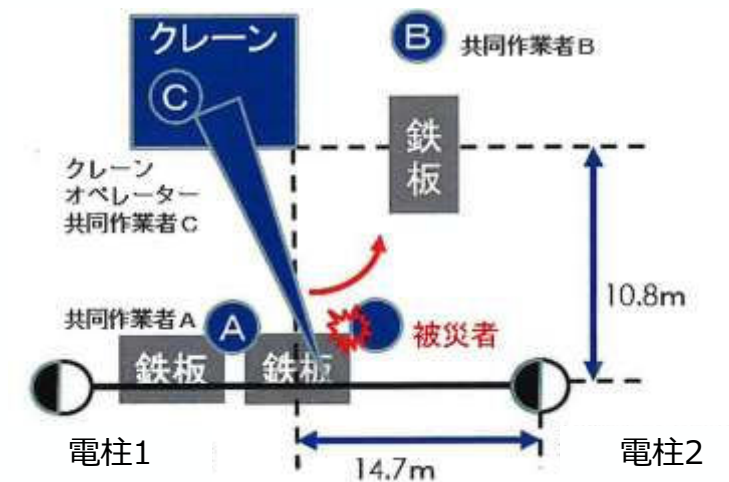
## 事例2：クレーン車の高圧架空電線接触による第三者の感電死傷事故

クレーン車で工事用敷鉄板を吊り下げて移動させていたところ、クレーン車のブームが高圧架空電線に接触し、作業を補助していた工事作業者が感電した。

作業計画の変更があったにもかかわらず、**危険予知・作業判断能力の不足**により、**作業計画変更後にクレーン使用時における電線との離隔距離を再確認しなかったことや、高圧架空電線に建設工事用防護管を取り付けず、かつ、監視員が不在の状況でクレーンを使用したことが要因**でクレーン車のブームが高圧架空電線に接触した結果、絶縁被覆が損傷し、鉄板移動作業を補助していた工事作業者がワイヤーを介して感電したと推定される。

- ・工事業者においては、安全教育を実施。一般送配電事業者から工事業者に対し、建設工事用防護管の取り付けが必要であることを周知し、指導を実施。
- ・一般送配電事業者から加盟団体及び関係機関に対し、感電災害事故の情報を周知し、建設工事用防護管の取り付けを徹底するよう依頼。

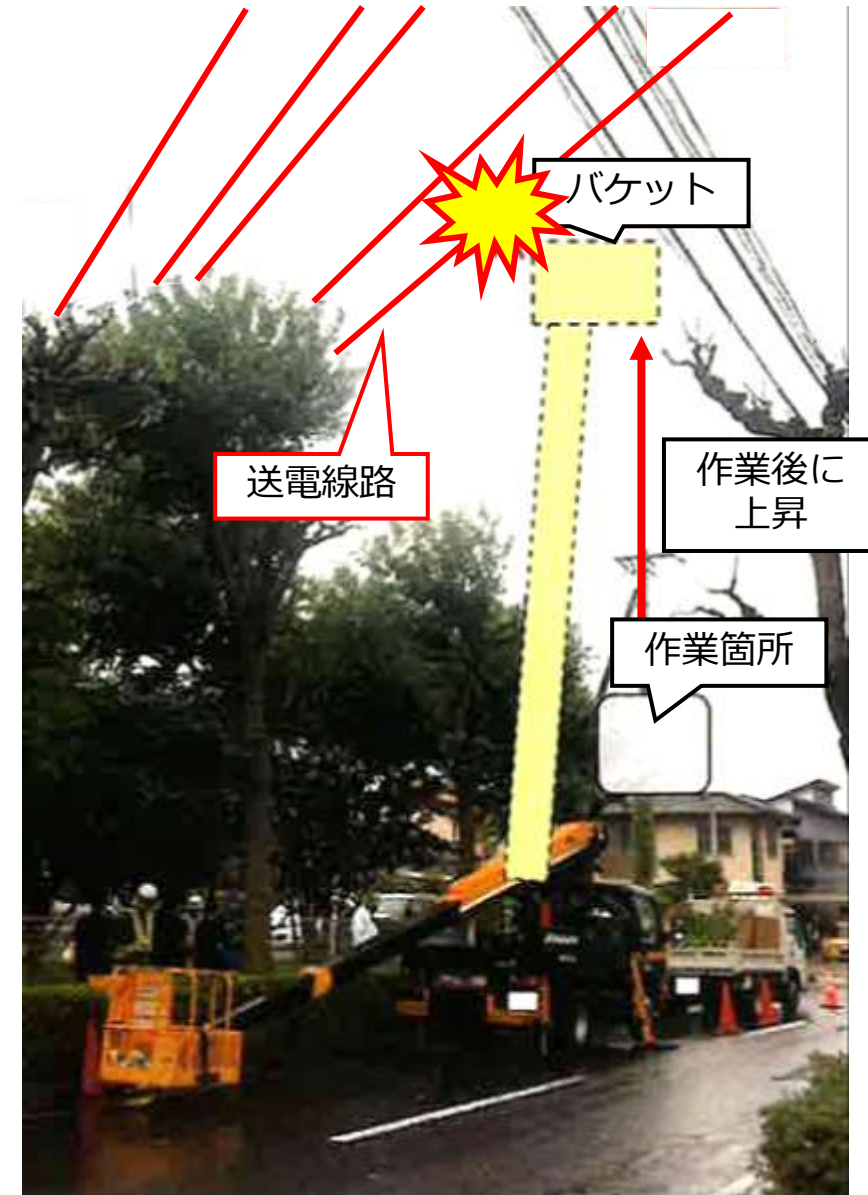
## 事例3：高所作業車での街路樹剪定作業中に発生した第三者の感電死傷事故

送電線付近で高所作業車を使用して街路樹の剪定作業を行った後、高所作業車のバケットを上昇させた際に造園業者の剪定作業者が送電線に接触して感電した。

送電線付近で毎年行われていた街路樹の剪定作業において、**電気工事業者以外****の他業者への注意・情報共有不足**により、その**発注者が造園業者に対して送電線下作業の危険性を十分に注意喚起しておらず**、さらに、**剪定作業終了後に高所作業車のバケットを上昇させた際に監視が行われていなかった**ため、送電線への注意が不十分となり、接触による感電死傷事故が発生したと推定される。

- ・発注者は造園業者に対し、事前現場確認の徹底と電線・通信線等の事業者への事前確認を文書で提示し、その結果を確認する仕組みを整える。造園業者は、発注者からの再発防止対策の依頼に対応する。
- ・一般送配電事業者は発注者に対し、安全PRを実施し、適宜再発防止対策の継続状況を確認する。
- ・一般送配電事業者は業界団体に対し、送電線近接作業の注意事項や事故事例をまとめた資料を用いて安全PRを実施する。
- ・一般送配電事業者は安全PRの中で監視員による監視の必要性について説明した。

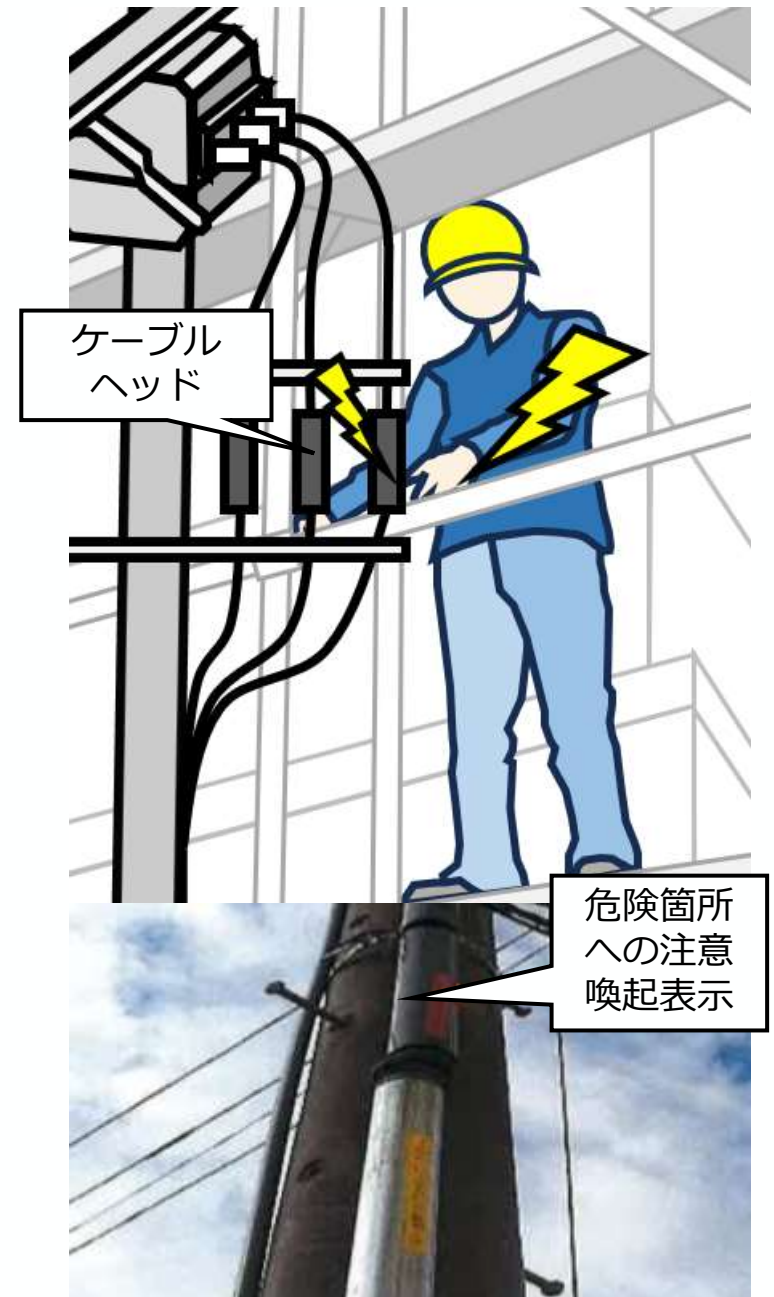
## 事例4：塗装工事における足場取付作業中に発生した第三者の感電死傷事故

建物の塗装工事中、足場の取り付け作業を行っていた作業員が高圧引込みケーブルのケーブルヘッド部に左手と腰を接触させ、感電した。

電気工事業者以外の他業者への注意・情報共有不足により、被災した作業員は電気主任技術者に事前連絡を行わずに足場の取り付けを開始した。作業員はケーブルヘッド部の危険性を認識しておらず、充電中の電気設備に近づかないよう指導も受けていなかった。さらに、充電部に対する防護対策も講じられていなかったため、足場取り付け作業中に誤ってケーブルヘッド部に左手と腰を接触させ、感電したと推定される。

- ・設置者は、作業員が工事で接近する際に、充電部分に防護カバーやテーピングを施すなどの対策を講じる。また、危険箇所に「高圧危険」といった注意喚起の表示を行う。
- ・関係作業員は、事前に電気主任技術者に相談する。

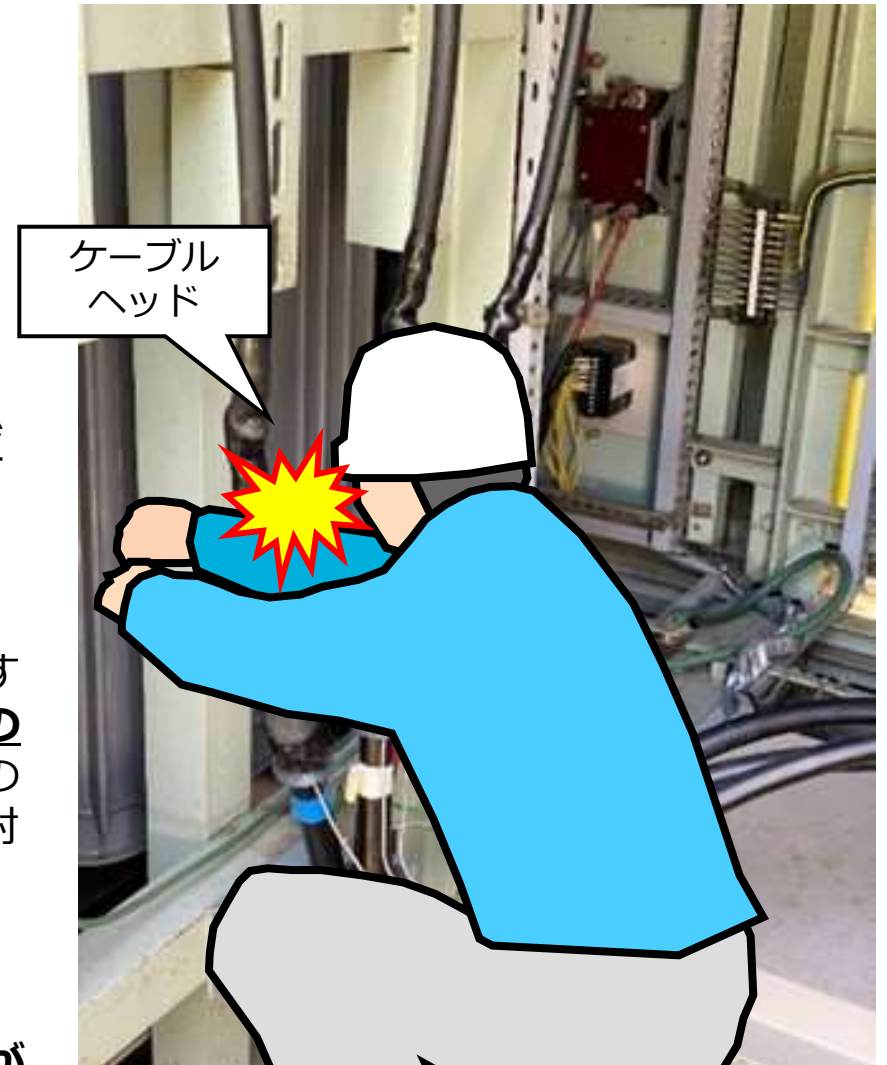
## 事例5：夏季の年次点検中に発生した感電死傷事故

**夏季（7月）**に年次点検が終了し復電した後、電気管理技術者が受電キュービクル内を確認するために扉を開けた際、右ひじの外側が高圧引込みケーブルのケーブルヘッド部に接触し、感電した。

年次点検が終了し復電した後、電気管理技術者が受電キュービクル内を確認するために扉を開けた際、**夏季特有の高温環境等**により、**体調不良などの何らかの理由でバランスを崩し**、右ひじの外側が高圧引込みケーブルのケーブルヘッドのテーピング部分に接触して感電したと推定される。なお、当該箇所に接触防止対策は講じられていなかった。

- ・接触防止対策として、透明アクリル保護板の設置を計画する。
- ・夏季の年次点検については、1日1事業所を限度とし、**体調不良などの申し出があれば点検日の再調整**を行う。
- ・点検時の突発的な不具合に対応できるよう、設備の容量や現場の状況に見合った余裕のある停電時間を設定し、**人員体制を考慮の上で実施**する。

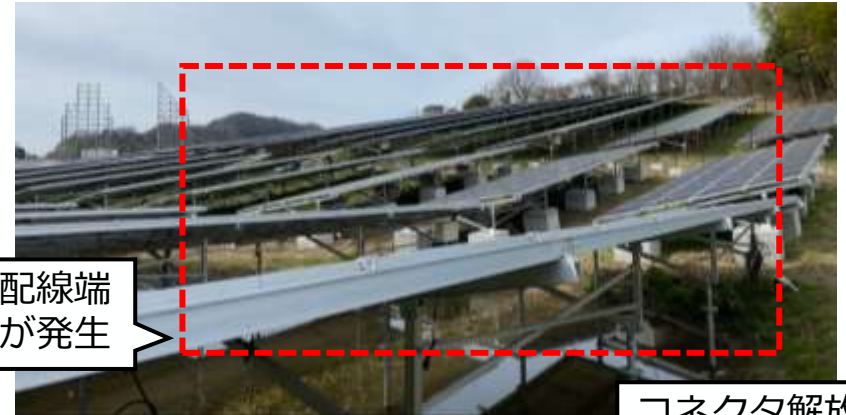
太陽電池モジュールの移設工事中、配線の誤接続により想定外の高電圧直流回路が形成され、未接続配線が架台と接触した際に火花が発生。作業員が回路を切り離そうとしてコネクタを解放したところ、直流アークが発生し、感電した。

作業員の電氣的構造・回路の理解不足により、移設工事中の配線誤接続により**多数のモジュールが直列接続され、高電圧が発生**した状態であった。配線端子の一方（N極側）が接続箱を通じて他回路と共通接続され、かつ**地絡が存在した可能性**があり、他方の未接続の配線端子（P極側）が架台と接触した際に高電圧直流回路が形成され、活線状態のコネクタを解放したため、直流アークが発生し、感電に至った。

誤接続により配線端子間に高電圧が発生

- ・ 作業前の教育、KYTの実施及び作業ごとのダブルチェックの徹底。
- ・ 作業手順の明確化・周知と事前打合せの実施。重要作業は2名以上で実施し、同時並行作業を避ける。
- ・ 事前にストリング図を作成・確認して作業し、想定外事象発生時は作業を中断する。
- ・ 保護具（絶縁手袋等）の着用を徹底する。
- ・ 作業終了時の確認及び作業記録の作成・保存を行う。

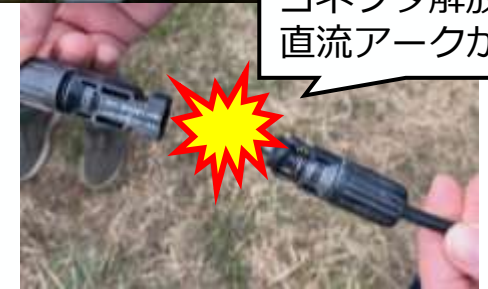
コネクタ解放時に直流アークが発生

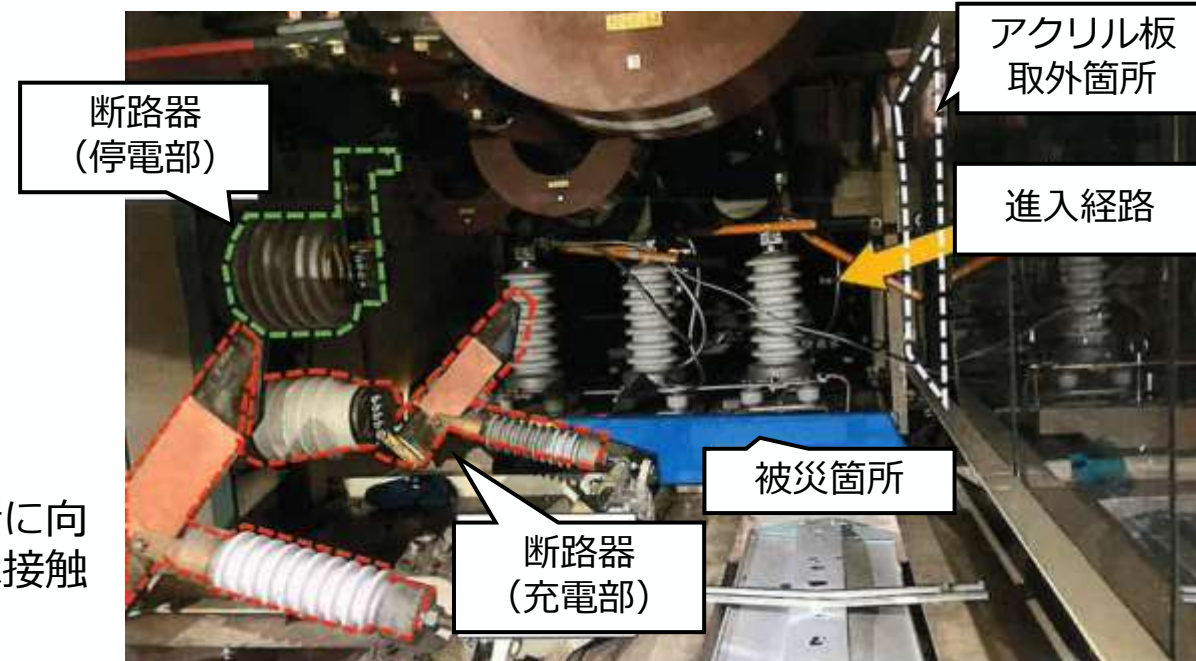
## 事例7：水力発電所で発生した感電死傷事故

発電所構内の特高キュービクル内において、保護継電装置更新に向けた現地調査中、作業員が誤って断路器付近の充電部に接近又は接触し、感電した。

作業員は充電箇所があることを認識していたものの、**危険予知及び作業判断能力が不足**していた。また、**充電部への安易な進入を防止するための防護設備（アクリル板）が工具で取り外しできる構造**であったことから、当該**防護設備を外して充電部と停電部が混在する区画内に侵入**し、誤って断路器付近の充電部に接近又は接触した結果、感電したものと考えられる。

- ・ **防護設備を容易に取り外せない構造とし、施錠機構を設ける**。また、鍵の管理を厳格化する。
- ・ 充電部と停電部が混在するキュービクル内では、**全停にて作業を実施**する。
- ・ 充電表示器及び立入禁止等の**注意喚起表示を設置**し、**キュービクル内立入前の検電及び接地を確実に実施**する。
- ・ **現地調査についても作業扱い**とし、作業計画書の作成、リスクアセスメント、KY活動を必須とする。
- ・ 電気取扱に関する安全教育・研修を継続的に実施し、感電リスクに対する認識向上を図る。
